8º CONGRESO FORESTAL ESPAÑOL

La preparación del suelo para repoblación en laderas con alta pluviometría: terrazas subsoladas vs. ahoyado mecanizado

AROCA-FERNÁNDEZ, M.J.¹, SEVILLA MARTÍNEZ, F. ², GASTÓN GONZÁLEZ, A.¹, PICARDO NIETO, A. ³, GARCÍA-VIÑAS, J.I.¹, GÓMEZ-SANZ, V¹.

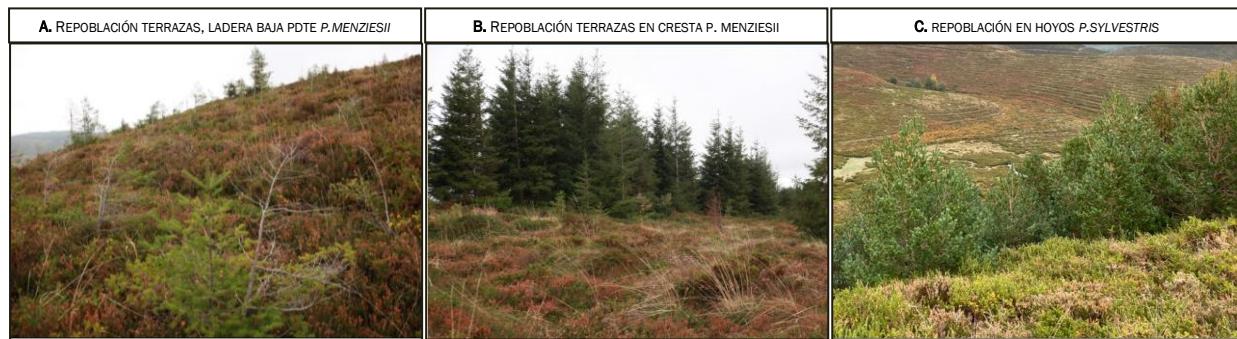
Transcurridos 26 años desde las labores de repoblación, el rodal 1 (preparación por terrazas) presenta en su mayor parte un tojar mixto de *Ulex gallii* con *Erica cinerea* (figura 2.A), que conforma una cubierta vegetal de talla baja con fracción de cabida cubierta muy elevada, en la que destacan por su significado golpes y plantas dispersas de *Erica tetralix* (brezo hidrófilo). Los pies supervivientes de la repoblación son en su mayoría *Pseudotsuga menziesii*, pero apenas alcanzan los 120 pies/ha y presentan un desarrollo muy deficiente, con alturas medias de 1.5 m y alta frecuencia de puntisecado o secado completo. Su distribución espacial es muy irregular presentando tendencia a concentrarse por grupos. También aparecen pies dispersos de pequeño y mediano tamaño de *Sorbus aucuparia*, *Ilex aquifolium* y algún pequeño ejemplar de *Quercus petraea*.

Dentro de este rodal destaca, no obstante, una pequeña zona integrada por la superficie de la ladera con mayor pendiente (45-60%, extremo oriental), junto con las zonas de cresta, en las que la repoblación ha sido exitosa, generando una masa arbolada compuesta mayoritariamente por *Pseudotsuga menziesii*, con espesura casi completa y alturas que superan los 5 m (figura 2.B).

Figura 2. Vistas panorámicas del estado actual del área repoblada en distintos escenarios: 2.A. Rodal 1: Tojar denso con pies supervivientes de *P. menziesii* en zona de repoblación por terrazas en la parte de la ladera con pendiente <30%. Se aprecian las copas secas frecuentes en esta parte de la repoblación. 2.B. Rodal 1: Fustal de *Pseudotsuga menziesii* en zona de repoblación por terrazas en la cresta de la ladera. 2.C. Rodal 2: Latízal de *Pinus sylvestris* en zona de repoblación por hoyos en ladera de alta pendiente.

El rodal 2 (preparación por hoyos mecanizados), por su parte, presenta un latízal de *Pinus sylvestris* con un adecuado estado de desarrollo y una fracción de cabida cubierta media del 30%, en el que la reforestación se puede considerar conseguida y la masa obtenida estable (figura 2.C).

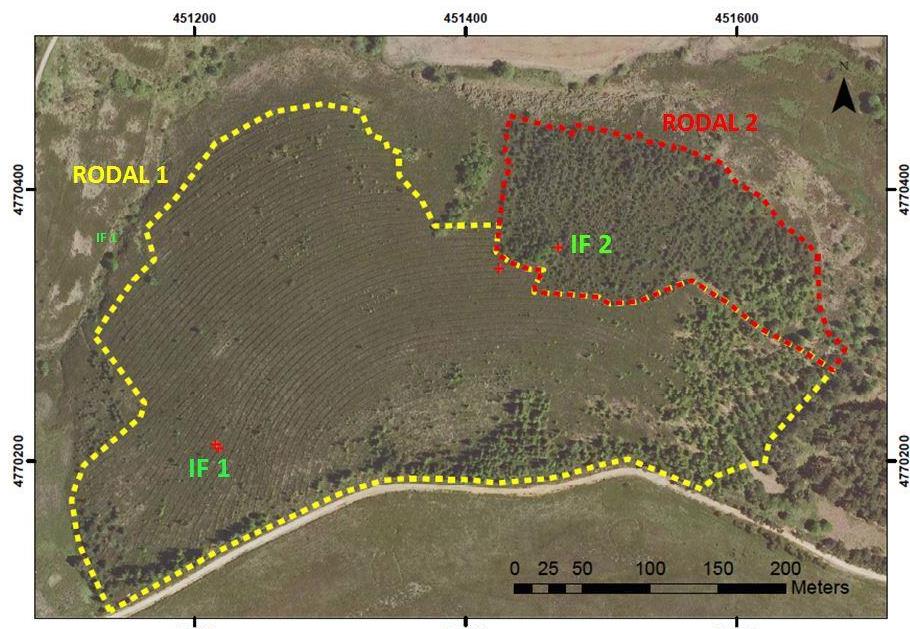
Figura 3. Ortofoto (PNOA, UTM 30T ETR89) del área de estudio en la que puede apreciarse el estado de la vegetación en octubre de 2020, 26 años después de la repoblación. Tanto en el rodal 2 como en el extremo oriental del rodal 1 y en las zonas de cumbre, puede apreciarse un desarrollo mucho mejor de la masa implantada que, por el contrario, ha fracasado casi por completo en el resto del rodal 1. En verde se indica la ubicación de los inventarios florísticos 1 y 2 que se aportan en el anexo 1.

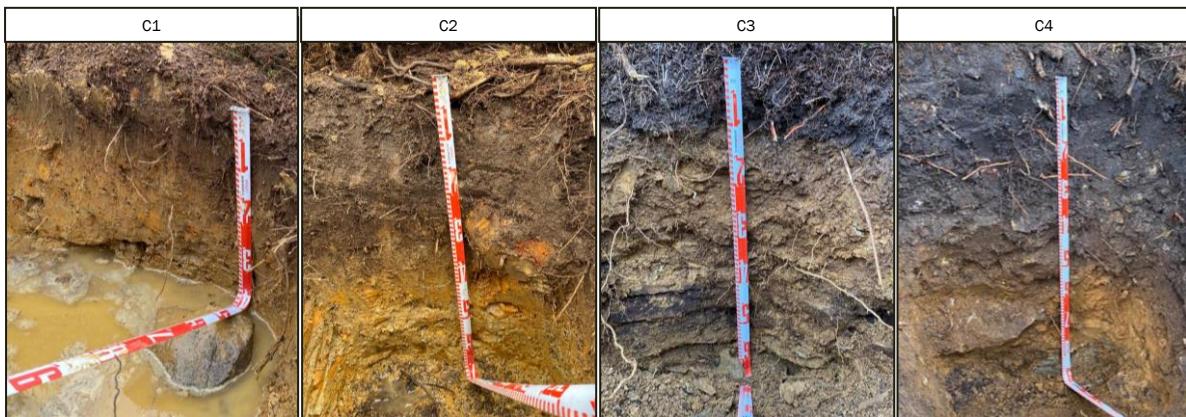
Los cuatro perfiles analizados presentan alta profundidad (>50 cm) y textura franco-arenosa en los horizontes superficiales. Sin embargo, las calicatas C3 y C4 (terraza en alta pendiente y hoyos) presentan una mayor presencia de arcillas en profundidad, por lo que cabe esperar que los perfiles situados en la terraza en baja pendiente (C1 y C2), presenten una mayor permeabilidad mientras que la capacidad de almacenamiento será mayor en C3 y C4. Estas diferencias pueden ser debidas al material litológico de partida que, en los puntos 1 y 2 es de carácter sedimentario y detrítico (areniscas) mientras que en C3 y C4 es más consistente y con cierto grado de foliación indicando un cierto grado de metamorfismo (metaareniscas).

Figura 5. Imágenes de los perfiles de suelo en los cuatro puntos de muestreo: C1: zona de terrazas en ladera de baja pendiente, junto al desmonte; C2: zona de terrazas en ladera de baja pendiente, junto al terraplén; C3: zona de terrazas en ladera de alta pendiente, junto al desmonte; C4: zona de ahoyado, entre hoyos.

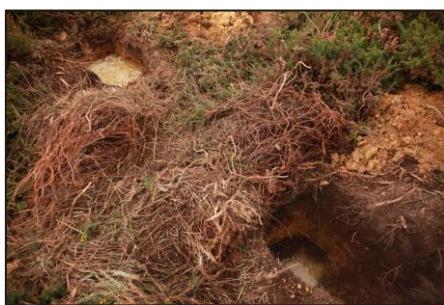
Figura 6. Estado inundado de los perfiles C1 y C2 media hora después del muestreo.

Sin embargo, y a pesar de su granulometría, los perfiles C1 y C2 presentaron en el momento de muestreo una situación de saturación total, aflorando el freático a escasos 20-30 cm de profundidad en C1 y 50 cm en C2, tras realizar las calicatas (figura 5). Dichos perfiles presentaban así mismo jaspeado ferroso, que es un indicador de condiciones reductoras generadas por encharcamiento alterno en el perfil. Dichas condiciones son concordantes con la presencia en densidad variable de *Erica tetralix* (brezo hidrófilo) en esta zona (IF1, Anejo 1). No se encontró ninguno de estos indicios de encharcamiento en los perfiles C3 y C4, ambos situados sobre zonas en las que la pendiente general de la ladera ronda el 50%, aunque el primero se ubique sobre terrazas y el segundo en zona de ahoyado mecanizado.

En definitiva, la combinación de clima, relieve, tratamiento y especie principal ha resultado poco acertada en la mayor parte del rodal 1 y, a pesar de tratarse de un proceso multifactorial, existe una alta probabilidad de que el encarcamiento haya sido el detonante principal del fracaso en la repoblación del caso analizado. El cambio de uno o varios de los factores implicados podría haber mejorado sensiblemente el resultado de la repoblación, tal y como demuestra el estado del rodal 2 o el de la cumbre y las laderas de alta pendiente.

El caso estudiado pone de manifiesto la enorme importancia de valorar adecuadamente el efecto hidrológico de los tratamientos de preparación del suelo a la hora de diseñar la repoblación en una zona, teniendo en cuenta que el problema no sólo puede ser por escasez de agua, sino también por exceso. En este sentido, cabe destacar que el empleo de terrazas o fajas subsoladas puede ser altamente contraproducente en estaciones que reciben altas precipitaciones y comprometer el éxito de las repoblaciones. En esos casos, tratamientos con menor efecto hidrológico como el ahoyado mecanizado pueden resultar mucho más eficaces.
