8º CONGRESO FORESTAL ESPAÑOL

Estimación y control de la erosión hídrica en laderas de bosque mediterráneo transformadas a viñedo

MONGIL MANSO, J.^{1,2}, NAVARRO HEVIA^{2,3}, J., SAIZ ROJO, A.^{3,4}

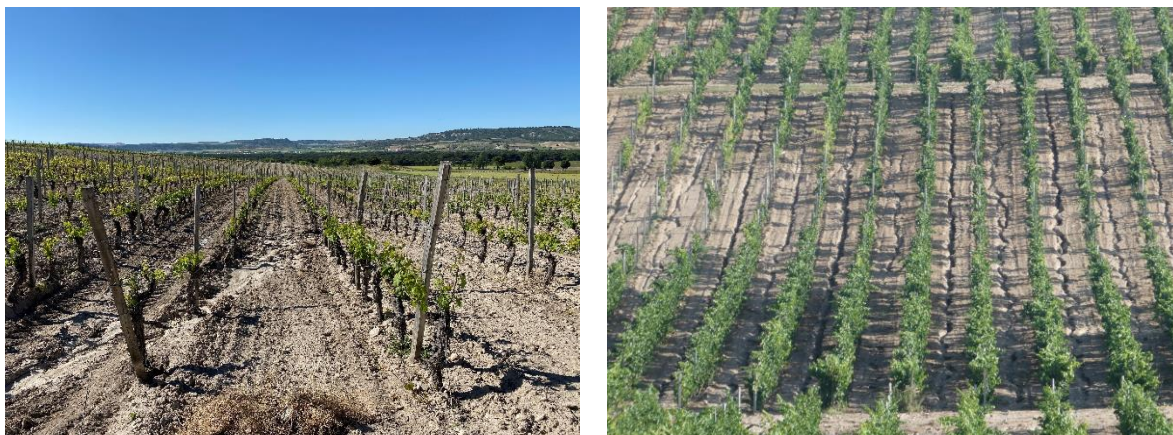
Figura 1. Vistas generales de la zona de estudio con marcados procesos erosivos.

El área de estudio comprende una finca que se localiza en el término municipal de Pesquera de Duero (Valladolid). Está situada en la zona de cuevas de los páramos calizos que componen la zona norte de la vega del río Duero. Prácticamente el 75 % de la finca abarca la ladera del páramo con orientación sur. Esta zona de la finca está cubierta con vegetación arbórea de distinta cobertura, formada principalmente por encina, acompañada de una orla arbustiva de carácter mediterráneo xérico (60,3 ha). El resto de la parcela, con pendientes menores, está dedicada exclusivamente al cultivo de viñedo (98,4 ha) (Figura 1). Algunas zonas de la ladera no presentan una cobertura completa de vegetación, debido a los antiguos aprovechamientos de leñas y pastos, lo que propicia la formación de cárcavas y otros procesos erosivos (Figura 2). La regeneración del encinar por brotes es escasa debido a la avanzada edad de las cepas y la regeneración por semilla está muy limitada por la degradación de los suelos. Los procesos erosivos, con fuertes tormentas, afectan a la zona agrícola, que ante la desaparición de su drenaje natural no es capaz de asimilar toda la escorrentía, y se produce el arrastre de sedimentos. Asimismo, la disposición de las líneas de cultivo hace que las cárcavas desencadenadas por el agua afecten a las plantas, llegando a descalzar líneas enteras de vides.

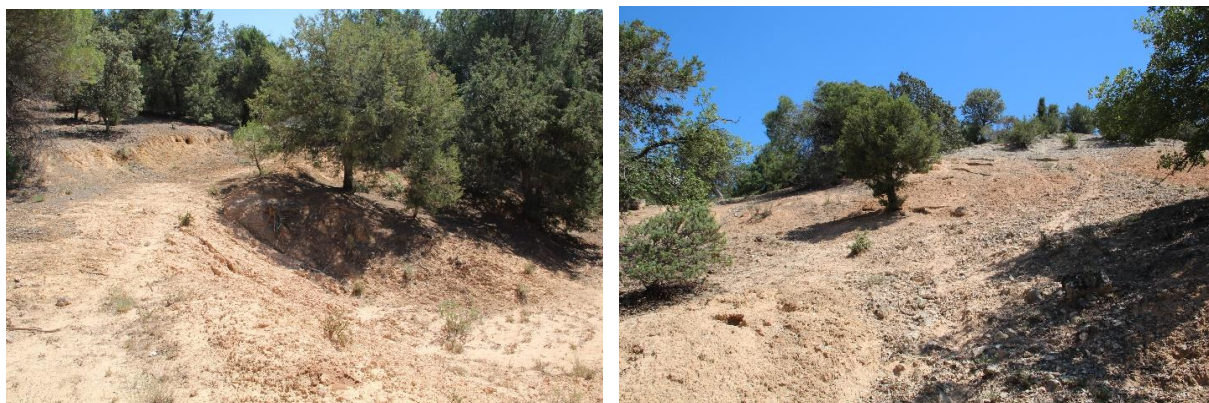
Figura 2. Varias zonas de las laderas naturales con presencia de cárcavas y zonas abiertas de arbolado.

- Formación de cárcavas en la zona de cabecera por falta de cobertura. Tanto en las cuestas del páramo como en las zonas más altas de los cultivos, se comienzan a producir cárcavas debido a la velocidad y al caudal que discurre por las zonas de máxima pendiente.
- Erosión en zonas intermedias. En los tramos intermedios de la finca, las cárcavas originadas en la zona alta, aumentan de tamaño descalzando las plantas de los cultivos y produciendo daños en los caminos de la finca.
- Deficiencias de drenaje en la zona baja de la finca. Por último, en la zona baja de la finca, antes del límite de la misma, se han identificado deficiencias de drenaje que provocan desbordamientos de agua y encharcamientos. Esto se debe en parte a la condena de puntos de evacuación de aguas. Destaca la zona de la entrada principal, donde se acumula gran cantidad de agua en episodios de lluvia.

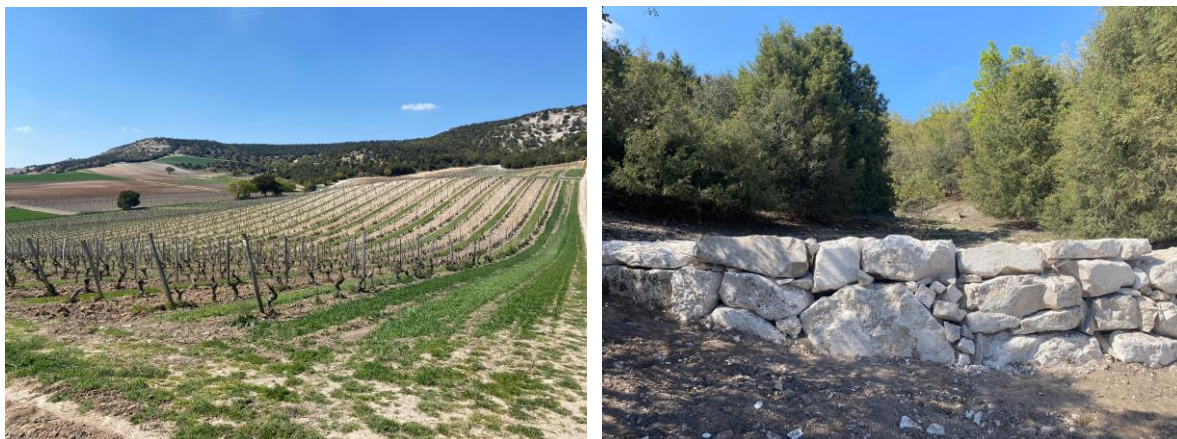
Figura 5. Actuaciones ejecutadas: siembras entre calles (izquierda) y dique de mampostería en seco (derecha).

- Diques de mampostería en cabecera (Figura 5): Se han proyectado 8 diques, situados en el límite de la zona de monte y viñedo, con el objetivo de reducir la velocidad de la escorrentía superficial, evitar la concentración del flujo del agua en un punto y servir como filtro para los arrastres y el caudal sólido.

- Siembras de cubiertas vegetales (Figura 5): Se llevará a cabo la siembra de cubiertas vegetales en calles alternas del viñedo, así como en todas las calles de las zonas puntuales en las que se observa el inicio de cárcavas. Las especies a emplear son avena (*Avena sativa*) y veza (*Vicia sativa*). Dado que se trata de un viñedo en secano no se puede instalar vegetación herbácea en toda la superficie. Asimismo, se decide no instalar o fomentar vegetación herbácea natural que pueda continuar activa durante el periodo estival, en la que el viñedo requiere los recursos hídricos disponibles. El uso de especies como la avena evita este condicionante, dado que en verano se agosta, aunque sus raíces continúan realizando labores de retención de suelo y fomentando la infiltración del agua.
