8º CONGRESO FORESTAL ESPAÑOL

La **Ciencia forestal** y su contribución a
los **Objetivos de Desarrollo Sostenible**

Estudio de la efectividad de tratamientos para el control de la erosión post-incendio en el SE de España

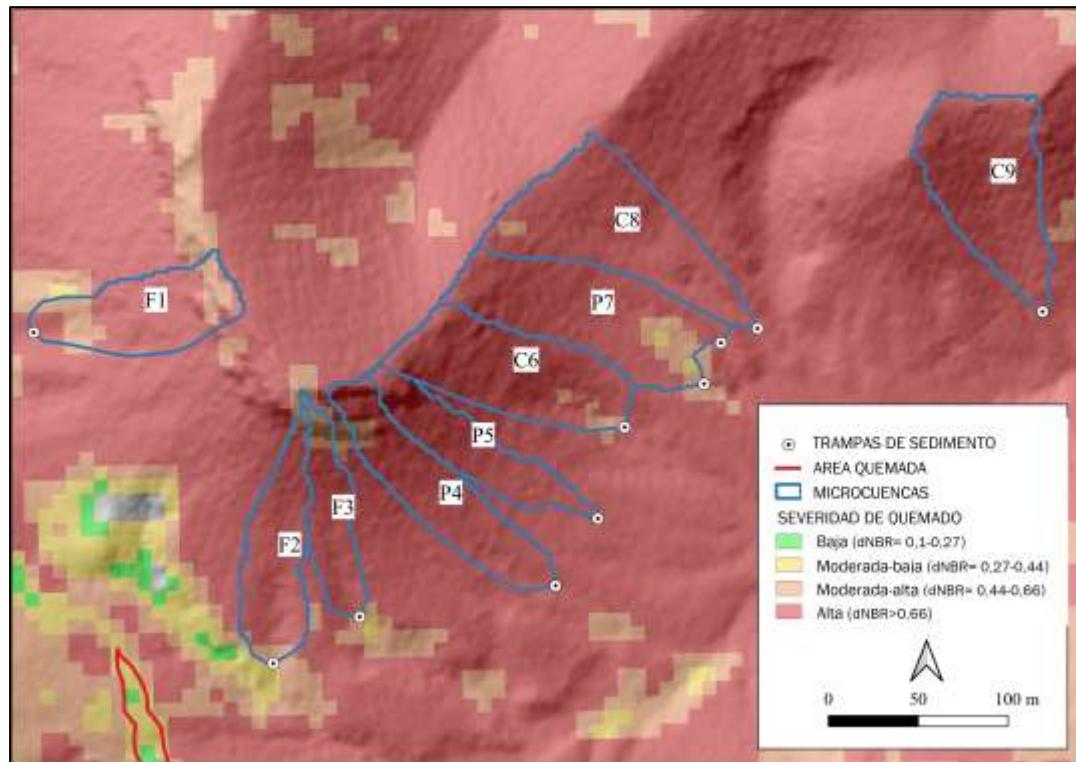
Figura 2. Mapa de severidad y distribución de las microcuenca de estudio.

De manera aleatoria se seleccionaron tres grupos de tres microcuenca (Figura 2), y a cada uno se le asignaron distintos tratamientos (Figura 3). Los tratamientos seleccionados fueron, por un lado, el uso de fajinas prefabricadas biodegradables o Easy barriers ®(F), con una densidad de 350 m/ha y por el otro la aplicación de mulch de paja con una densidad de 250 kg/ha combinada con la construcción de cordones de restos de corta utilizando la madera presente en la ladera (P). El tercer grupo fue utilizado como control (C), por lo que no se llevó a cabo tratamiento alguno en esas microcuenca. Las Easy-Barriers ®, son bloques sintetizados a partir de subproductos y residuos industriales totalmente inocuos para el medio ambiente, que gracias a su capacidad de retención de agua, ligereza y resistencia estructural se presta a ser utilizado como fajina en el control de la erosión laminar tras los incendios forestales (Bermejo- Fernández., 2016).

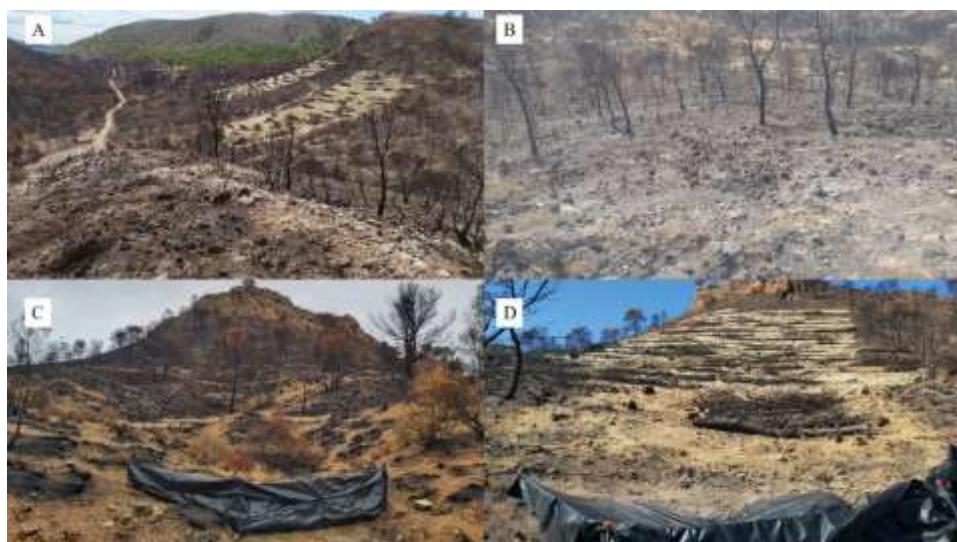
Figura 3. (A) Vista general de las microcuenca; (B) Microcuenca control; (C) Microcuenca con Easy-Barriers ® y trampa de sedimento; (D) Microcuenca con mulch y acordonado y trampa.

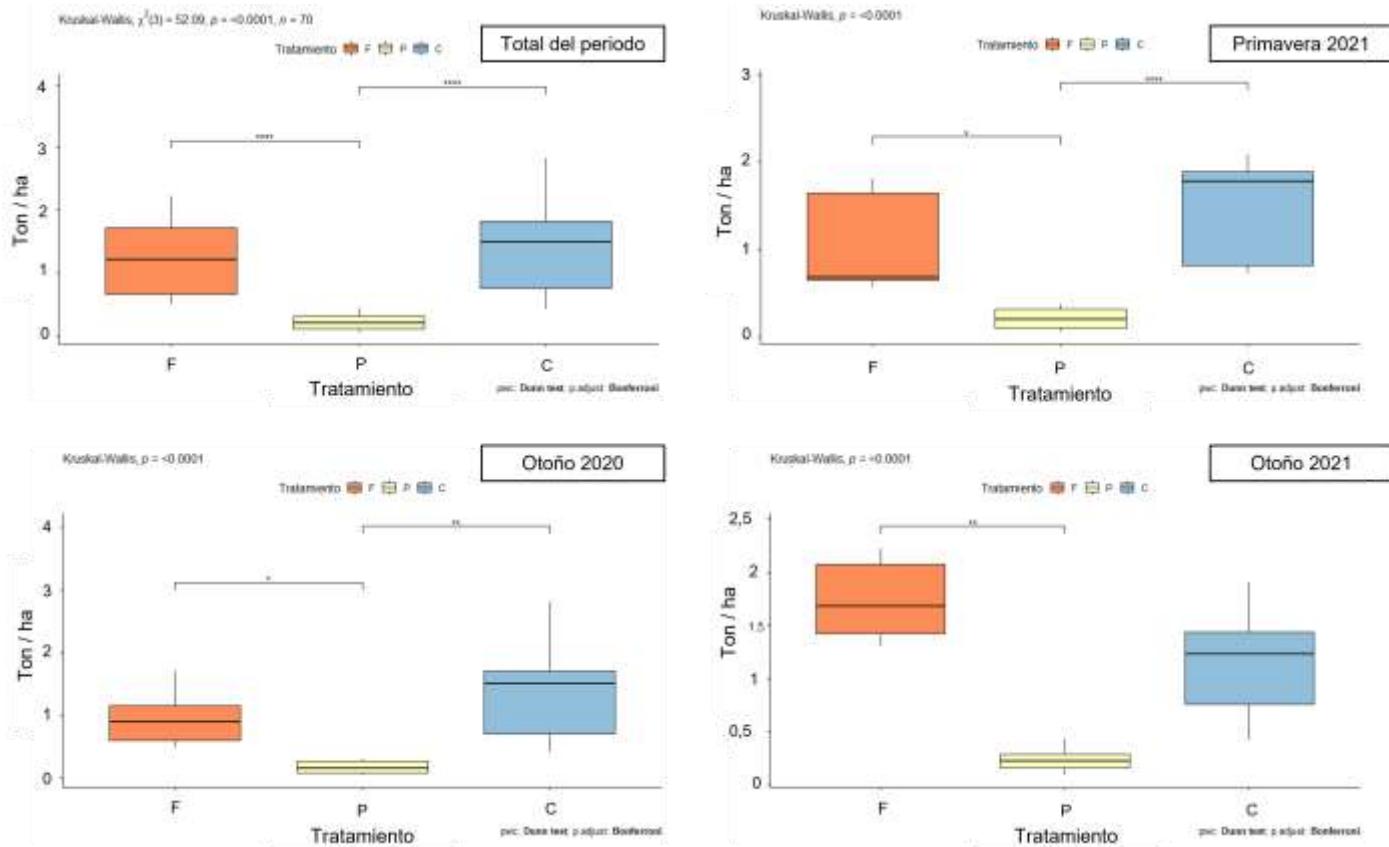
Figura 4. Relación entre el sedimento medido en las trampas (Ton/ha) para los eventos de lluvia en el total del periodo estudiado (arriba a la izq.), el otoño de 2020 (abajo a la izq.), la primavera de 2021 (arriba a la dcha.) y en el otoño de 2021 (abajo a la dcha.) según tratamiento (P: Mulch y cordón; F: Easy-Barriers ®; C: Control). Diferencias significativas entre grupos marcadas por un corchete (* $p < 0.05$. ** $p < 0.01$. *** $p < 0.001$ **** $p < 0.0001$)

En lo referente al sedimento recogido en las trampas situadas en el outlet de cada microcuenca, para el período de estudio (15 meses tras el incendio), se midió un promedio total de sedimento erosionado de 9.61 y 8.41 ton/ha en las microcuenca C y F respectivamente, mientras que en las microcuenca P esta cantidad fue significativamente menor (1.43 ton/ha). En cuanto al sedimento promedio medido en cada una de las recogidas, considerando la totalidad de estas, este fue de 1.37 y 1.20 ton/ha para las microcuenca C y F respectivamente, mientras que en las microcuenca P fue de 0.20 ton/ha (Figura 4).

Dividiendo el período de estudio en tres subperiodos, “Otoño 2020” (1/09/20 a 31/12/20), “Primavera 2021” (1/01/21 a 31/08/21) y “Otoño de 2021” (1/09/21 – 31/12/21), los resultados variaron según el momento estudiado (Figura 4). Para el período inmediatamente posterior al incendio (otoño 2020), el sedimento promedio por recogida fue de 0.95 ton/ha en las microcuenca F, mientras que en las microcuenca C, la cantidad fue de 1.41 ton/ha. La diferencia entre estos dos tratamientos, si bien siguió sin ser significativa, fue mayor para este subperiodo que para el total del período de estudio. La media de las microcuenca P fue similar a la del total del período con 0.16 ton/ha, siendo significativamente menor a las de los otros tratamientos. En lo referente al subperiodo

“Primavera 2021”, cabe destacar el aumento de la variabilidad de los datos recogidos tanto en las microcuenca C como en las F, si bien las medias fueron similares a las del anterior periodo (1 y 1.49 ton/ha respectivamente). El tratamiento P siguió mostrando diferencias significativas con los otros dos, con una media de 0.21 ton/ha. Por último, en el subperiodo “Otoño 2021” se puede observar un cambio en la tendencia, puesto que los valores de sedimento recogido en las microcuenca F sufrió un notable aumento (1.73 ton/ha) mientras que el medido en las microcuenca C descendió (1.14 Ton/ha) siendo F el único tratamiento que tuvo diferencias significativas con las microcuenca P (0.23 ton/ha).

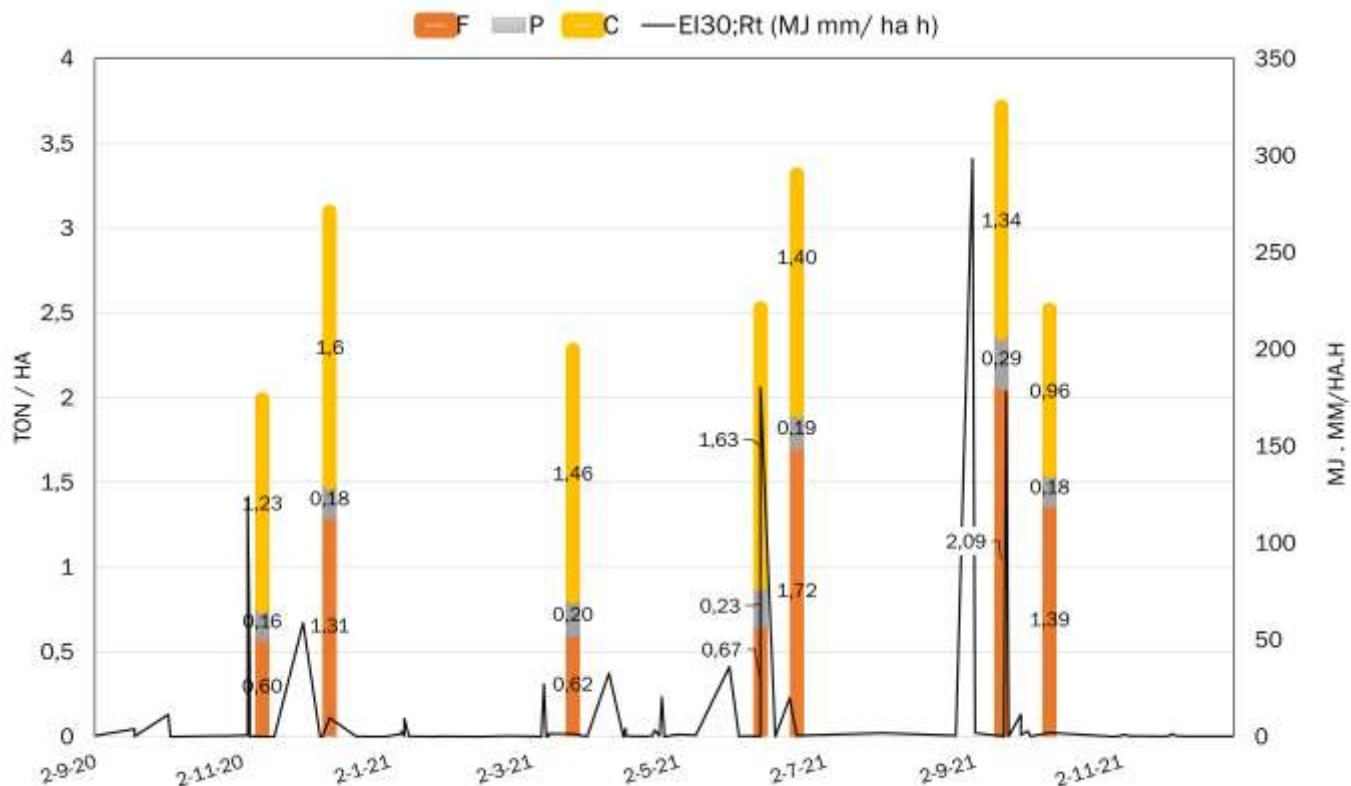
Figura 5. Relación entre el sedimento medido en las trampas (Ton/ha) según tratamiento, y la erosividad de cada uno de los eventos de lluvia (EI30; MJ. mm/ ha. h) del periodo estudiado. Tratamientos: Easy-Barriers ® (F; columnas naranjas); Mulch de paja y cordones (P; columnas grises); Control (C; columnas amarillas).

Esta tendencia, también es observable en la Figura 5, donde podemos ver el promedio de ton/ha por tratamiento de cada una de las recogidas de sedimento que se llevaron a cabo en el

periodo estudiado, junto con la erosividad de la lluvia (EI30) calculada para cada uno de los eventos acontecidos desde el incendio a finales de Julio de 2020. Como se puede observar en dicha figura, los valores para las microcuenca P, independientemente de la erosividad de la lluvia, variaron únicamente entre 0.16 y 0.29 ton/ha, si bien este valor máximo se dio tras el evento más intenso del periodo en septiembre de 2021. Para las microcuenca C los valores variaron entre 0.96 y 1.63 ton/ha, pudiendo observar cómo los valores más bajos tuvieron lugar en la primera recogida (1.23 ton/ha) y en las últimas (1.34 y 0.96 ton/ha) independientemente de que antes de dichas recogidas tuvieran lugar eventos con una alta erosividad (122,92, 177,74 y 298,21 MJ. mm/ ha.h). Por último, el sedimento recogido en las microcuenca F varió entre 0.60 y 2.09 ton/ha, coincidiendo las mayores cantidades de sedimento erosionado (1.72 y 2.09 ton/ha) con los dos eventos de mayor entidad en el periodo estudiado (180,15 y 298,21 MJ. mm/ha.h)
